广东省乳源瑶族自治县益丰矿区 建筑用灰岩矿资源储量核实报告

提交单位：乳源瑶族自治县自然资源局

编写单位：广东省有色金属地质局九三二队

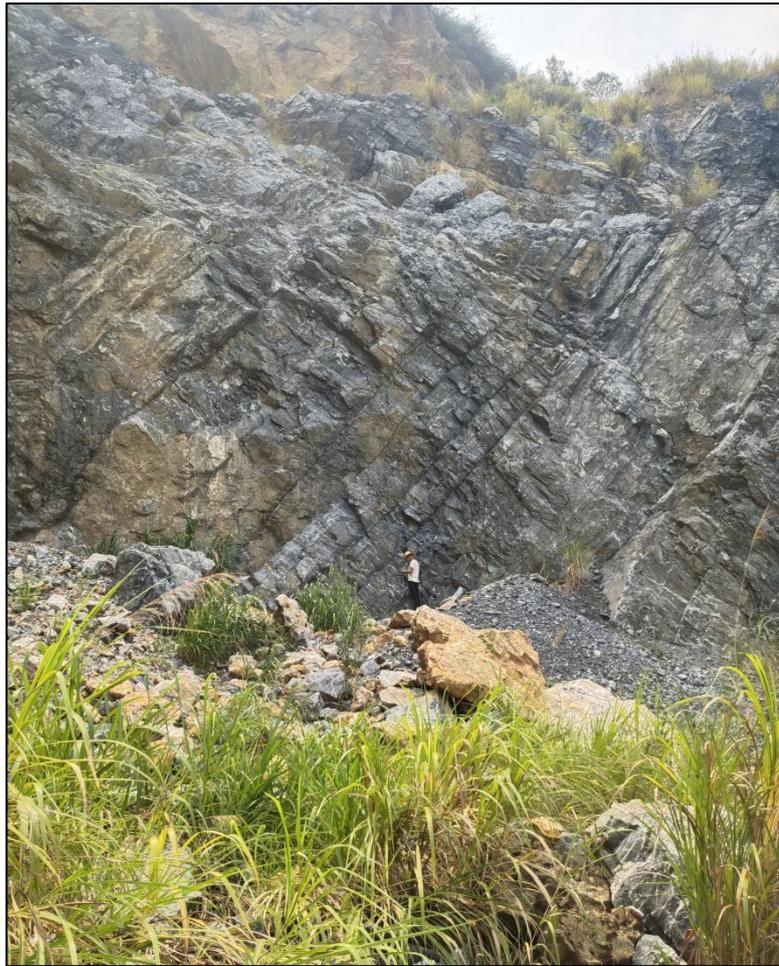
照片1 矿区地形地貌（镜头方向WS）

矿区位于南岭山地的丘陵区，矿区附近为丘陵地形，海拔高度一般 100m~410m 之间，地形起伏较小，山体总体走向为北东向，与乳源至桂头断裂带平行。矿区现状总体地势南东高而北西低，且由于前期开采的不规范性形成了高陡边坡及较厚覆盖层而不便开采，经过近十几年的开采，形成的采掘断面呈近似圆形。区内最高标高 287.8 位于矿区南东角，最低标高 123.22m 位于矿区北西部水坑旁，相对最大高差 164.58m，属丘陵地貌类型，（见照片 1、照片 2）。

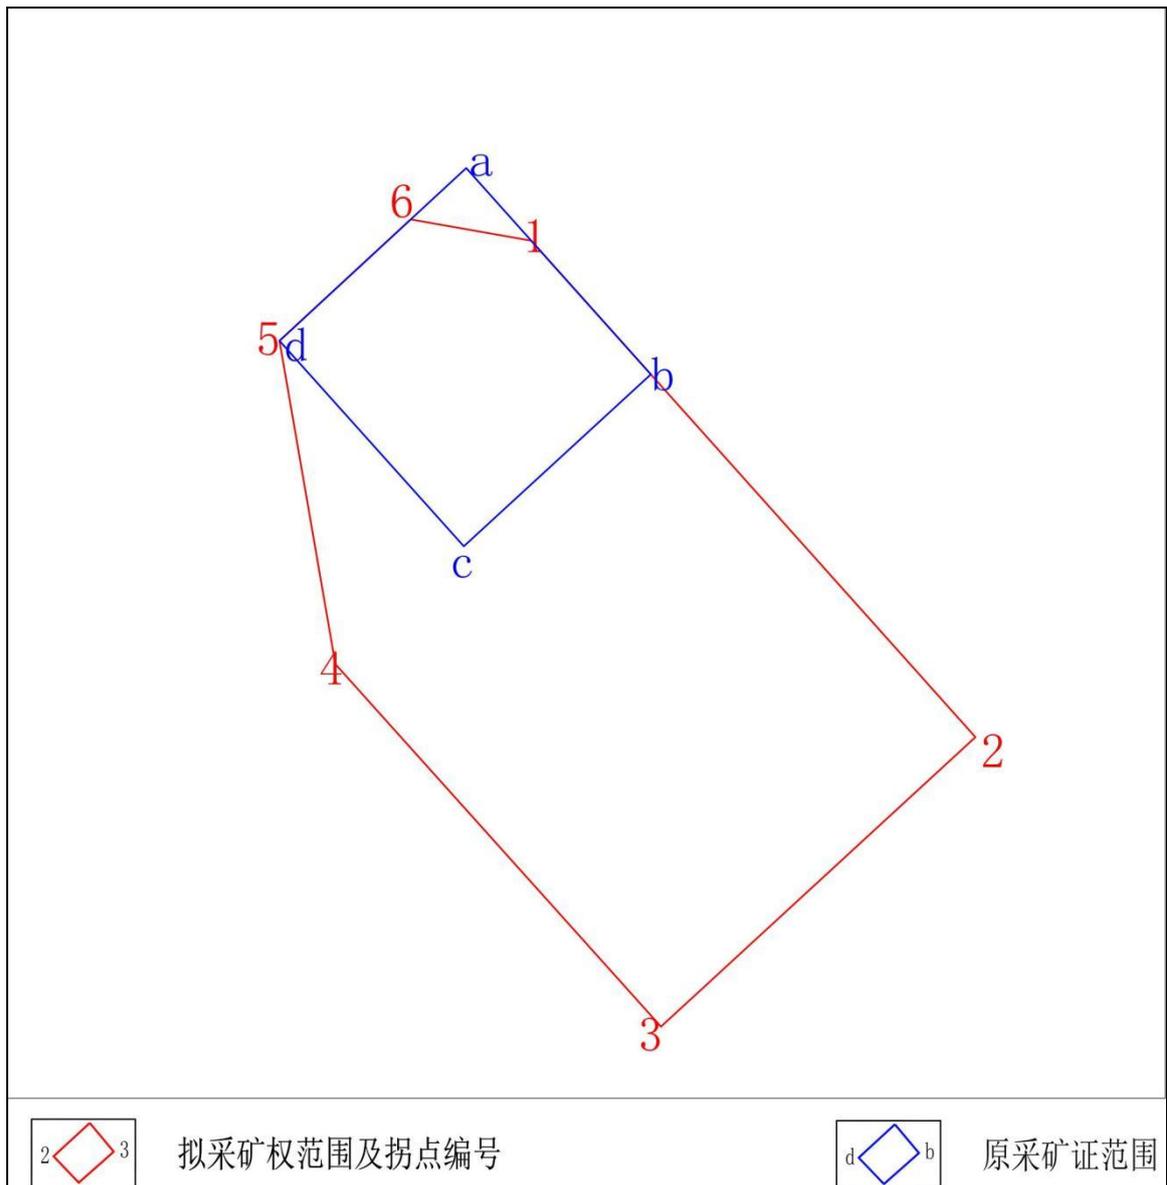
图 1-2 乳源瑶族自治县益丰矿区拟设采矿权与原采矿证范围叠合图

拟新立采矿证范围由 6 个拐点控制，开采标高+130m 至+280m，面积 0.102km²；生产规模：45.00 万 m³/年。其拐点直角坐标和地理坐标分别见表 1-2。

2000 国家大地坐标系		
拐点编号	X	Y
1	2743017.46	38432148.36
2	2742726.32	38432406.65
3	2742556.51	38432223.81
4	2742769.11	38432034.49
5	2742958.75	38432001.98
6	2743029.96	38432078.28
开采标高 130m 至 280m，面积 0.102km ² 。

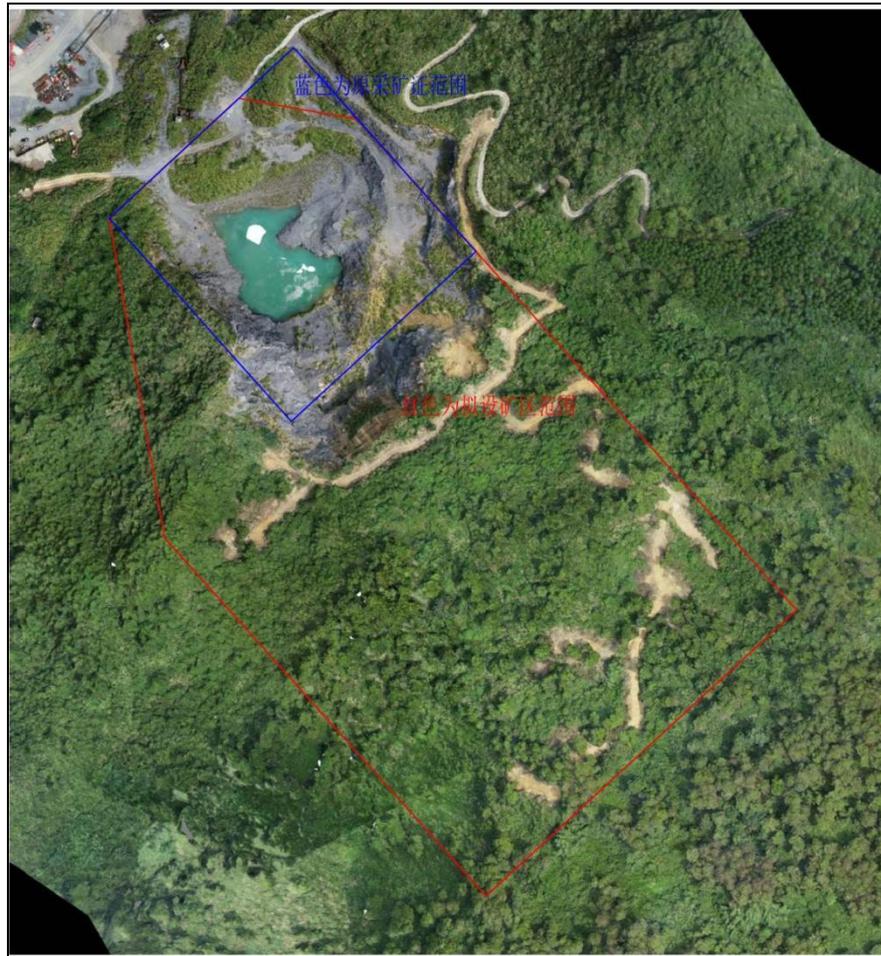
附图 1-3 拟设矿区范围及原采矿证内采坑、采剥示意图

经多年开采，由于前期开采的不规范性形成了高陡边坡及较厚覆盖层而不便开采，形成的采掘断面呈近似圆形，长约 150m、宽约 120m，采坑形成 3 级开采台阶，台阶高 10m~20m，台阶边坡角 50°~70°。矿山因资源枯竭，已于 2017 年 5 月停产，乳源瑶族自治县自然资源局收回其采矿证件。矿区原有办公区、加工厂房等设施仍可作为新设矿权生产生活用，以资产包的形式纳入矿权拍卖。

乳源瑶族自治县益丰石场建筑用灰岩矿始建于2003年底,当时年设计开采量为5万立方米,实际年采出量约为3万立方米。后经国土资源局规范化管理,于2009年向韶关市国土资源局申领了采矿许可证,证号:C4402002009037120007721;采矿证有效期限:2011年6月1日至2017年6月1日采矿权人:乳源瑶族自治县益丰石料有限公司;开采矿种:建筑石料用灰岩,开采方式:露天开采;生产规模:5.00万 m^3 /年;矿区面积:0.0237 km^2 ;开采标高:+110m至+200m。详见附图1-3。

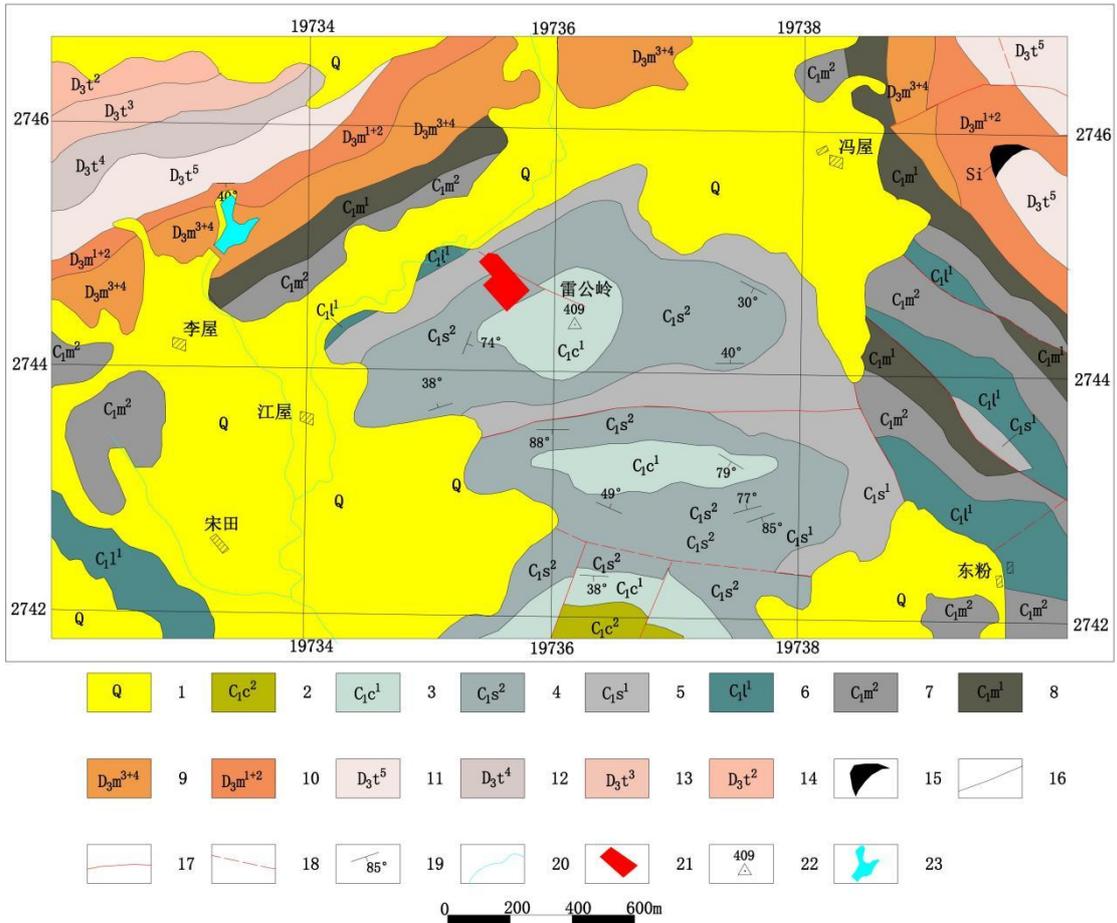
图 2-1 区域地质图 (资料来源: 乳源县幅 1/5 万地质图)

1. 第四系砂、砾、粘土；
2. 石炭系下统测水组上段；
3. 石炭系下统测水组下段；
4. 石炭系下统石磴子组上段；
5. 石炭系下统石磴子组下段；
6. 石炭系下统连县组；
7. 石炭系下统孟公坳组上段；
8. 石炭系下统孟公坳组下段；
9. 泥盆系上统帽子峰组第三、四段；
10. 泥盆系上统帽子峰组第一、二段；
11. 泥盆系上统天子岭组第五段；
12. 泥盆系上统天子岭组第四段；
13. 泥盆系上统天子岭组第三段；
14. 泥盆系上统天子岭组第二段；
15. 硅化岩；
16. 实、推测整合岩层界线；
17. 实测断层；
18. 推测性质不明断层；
19. 岩层产状；
20. 水系；
21. 勘查区；
22. 高程点；
23. 水库。

区位于瑶山复向斜南东翼,大东山—贵东东西向构造岩浆岩带从其南侧通过。(图 2-1)。

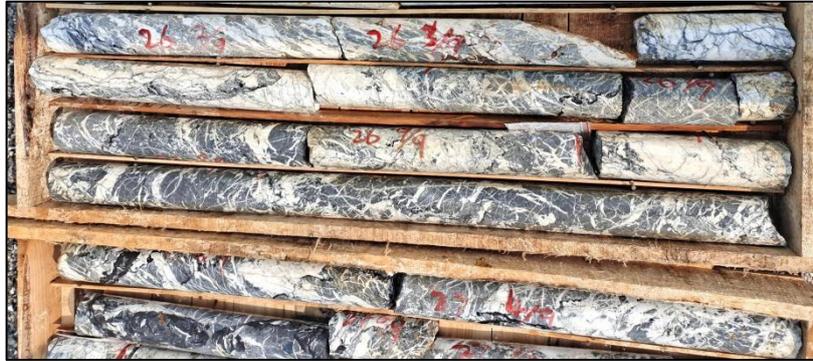
图片 3-1 ZK4-2 岩心照片 (68.55m)

ZK4-2 钻孔内存在较大破碎带，宽约 3m 厚，其真厚度为 1.5m，结合地表出露情况，该断层厚度未达到夹石剔除厚度，原岩为灰岩，大小不一，深灰色-浅灰色，呈棱角状-次棱角状，方解石脉胶结，岩心呈长柱状，滴盐酸剧烈起泡，挤压构造明显，同时可见明显的切割痕迹。

位于矿区北部，呈北西向，受原采矿挖掘影响，矿区内范围出露长度约为 200m，其北西方向已经不明显无法准确判断其延伸的方向及厚度，仅根据原开采岩壁所示可见宽 1-2m，同时可见有多处次生小断裂出现，主要构造总体倾向 $200^\circ - 220^\circ$ ，推测倾角 $30^\circ \sim 60^\circ$ ，地表构造面可见构造角砾岩及挤压痕迹，角砾次棱角状~次圆状，其中 ZK4-2 揭露该段层，推测该断层为逆断层。

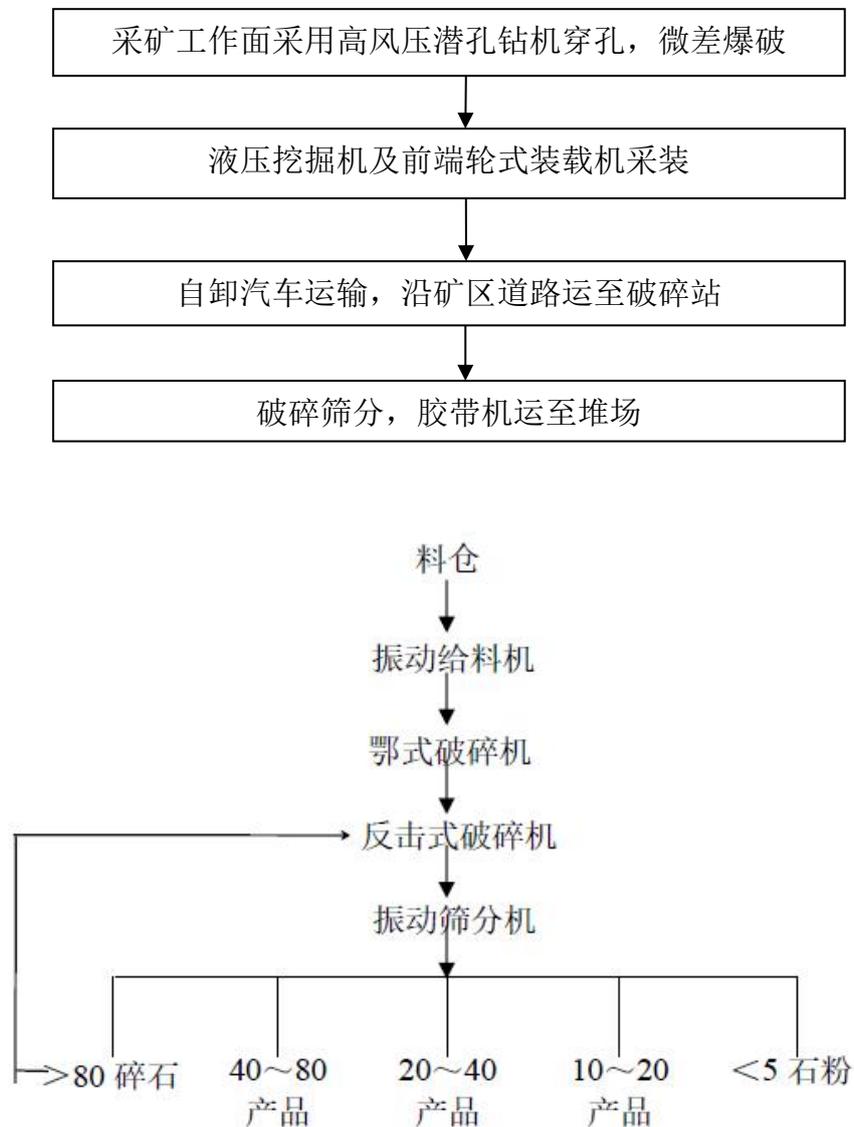
图 5-1 矿石加工生产流程示意图

破碎筛分工艺主要流程是：大块石料用汽车运送至料仓，经料仓由振动给料机均匀地送进鄂式破碎机进行粗碎，粗碎后的石料由皮带机送到反击式破碎机进行进一步破碎，细碎后的石料由皮带机送进振动筛分机进行筛分，筛分出不同规格的料块，满足产品要求的料块由成品皮带机送往成品料堆；不满足要求的料块由皮带机送到反击式破碎机进行再次破碎，直到粒度合格，形成最终产品。其工艺流程见图 5-1。

矿山开采的建筑用灰岩矿石主要为块状，由于质量达到相应要求，开采出来后矿石按一定规格破碎加工后对外销售。矿石开采加工流程如下：

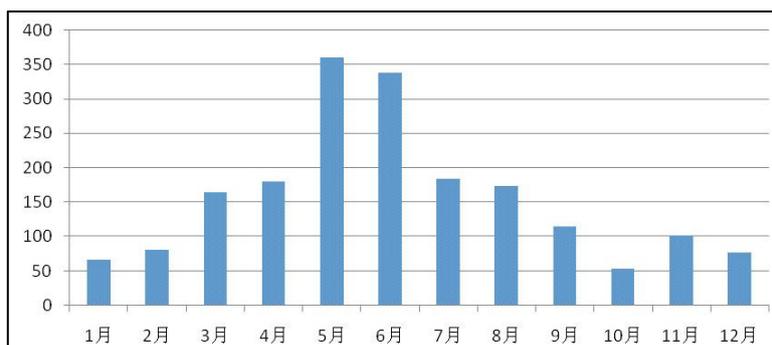
图 6-1 乳源县 2010~2020 年平均月降水量柱状图

根据乳源县气象局 2010~2020 年监测资料，乳源县多年平均气温为 19.8℃，东北部、东部、东南部丘陵平原地区气温较高，西部、西北部、北部山区气温较低。最低气温出现在 12 月~次年 2 月间，最冷是 1~2 月，平均气温 9.8℃，最高气温出现在 6~8 月间，最热是 7 月，平均气温 28.6℃。全县年无霜期为 240~330 天。森林覆盖地区多、无森林覆盖地区少。全县年降雨量远远大于蒸发量，常年相对湿度达到 78%，属湿润地区。年平均降雨量为 1890.6 mm，年最大降雨量为 2323.9 mm，日最大降雨量为 247.1 mm（2020 年 06 月 17 日）。降雨时间上分配不均，一年之中，3~9 月为主要降雨期，占全年的 79.96%，尤以 5、6 月为多雨月，占全年的 36.87%；10 月~次年 2 月为少雨月，降雨量较少。（图 6-1）。

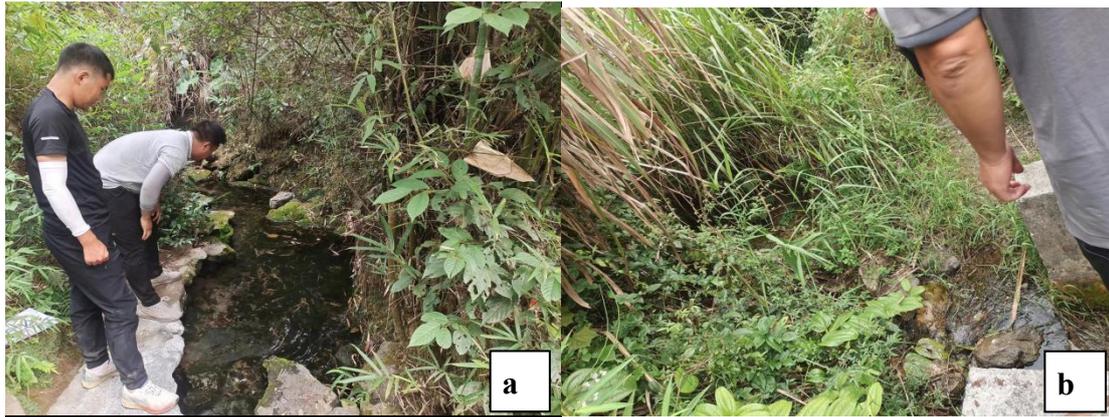
照片 6-1 发育于矿区周边的地表岩溶、泉眼和暗河口

(a) 发育于矿区外围北西侧暗河口；(b) 发育于矿区外围北西侧泉眼；

根据地表调查及钻孔编录情况，地表岩溶发育一般，以溶沟、溶槽、小溶洞为主，局部偶见溶蚀塌陷形成的漏斗，主要分布在矿区东部 ZK4-1 施工点处及西部 ZK0-2 施工点处可见明显溶沟、溶槽，分布范围约 20m×10m，均未见明显积水；深部岩溶较发育，从 4 个钻孔揭露情况看，钻孔 ZK0-1、ZK0-2、ZK4-1、ZK4-2 见有 14 个溶洞，洞高 0.4~13.09m，溶洞均可见充填粉砂质粘土及少量砂砾卵石（详见表 6-2）。经现场地表调查，矿区范围周边岩溶洼地发育 1 处，位于矿区外围北西侧标高（+113.6m），同时该沟谷中发现自流泉眼 1 处，水量常年较为稳定。

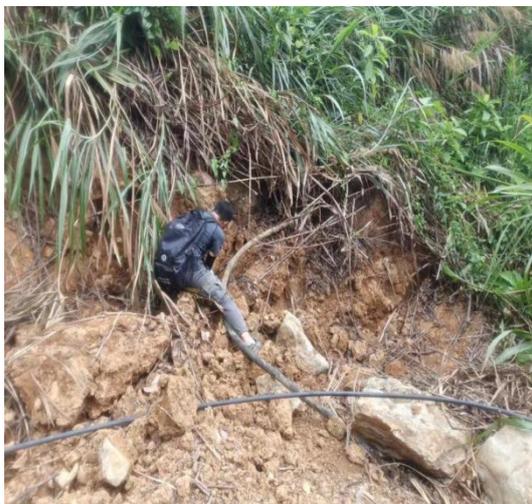
（照片 6-1）

矿区中部及东部采集 3 个土壤样品（照片 6-1、照片 6-2），分析测试 Cr、Cu、Zn、Cd、Pb、As、Hg 及 PH，通过与《土壤环境质量建设用地土壤污染风险管控标准（试行）》（GB36600-2018）及《土壤环境质量农用地土壤污染风险管控标准（试行）》（GB 15618-2018）风险管控限制进行对比，矿区土壤环境质量总体一般，对比农业用地限值指标，矿区局部存在镉、砷元素超标，但符合工业用地限值指标。矿区土壤测试结果与农用地、工业用地限值对照表见表 6-7。

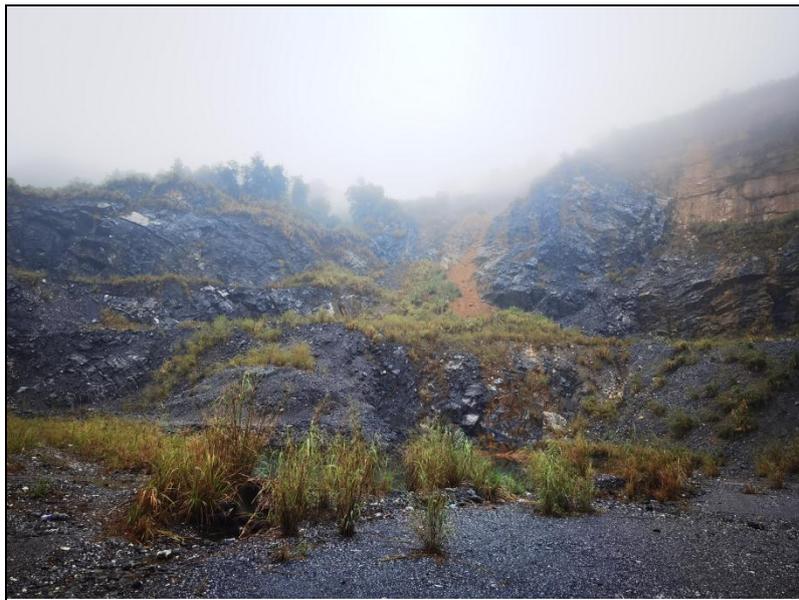
照片 6-3 地质灾害现状图

矿区位于丘陵地貌区，植被较发育，矿区范围内山坡及山顶以灌木植物为主。矿区为老采场，开采边坡与岩层倾向大致相同，为顺层边坡，采掘断面呈陡坡状，形成了标高+145m、+132m等3个开采台阶，台阶高度6~12m，开采边坡坡度 $50^{\circ} \sim 85^{\circ}$ ，根据调查受原开采破坏影响，开采区形成高陡边坡，受强降雨影响导致覆盖层沿开采边坡处发生地质灾害，可见1处小型崩塌/滑坡地质灾害（详见照片6-3），对矿山开采影响较大。且区内岩溶较发育，在矿山开采时，岩溶顶板有塌陷风险，必须时刻注意安全。

1) 崩塌/滑坡：在矿山开采时，受褶皱构造影响，岩石局部破碎，开采面上的岩石容易沿着岩层面崩落，特别是在未来长期爆破及极端暴雨天气等条件下，开挖边坡存在崩塌/滑坡的风险。
